II. Gün

Korumacılıkta Teknik Müdahaleler

Adana Ulucami Minaresi Güçlendirme Çalışması

Repair and Strengthening of Ahi Celebi Mosque

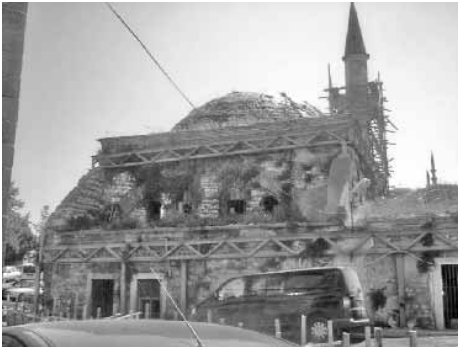
Şekil 2 Restorasyondan önceki durum ve çatlak rölövesi

Ana kubbeye mesnetlerin farklı oturmaları ile birlikte depremlerden kaynaklandığı düşünülen, kubbe genelinde yaygın bir şekilde, kubbenin çekme bölgesinde radyal doğrultuda çatlaklar belirlenmiştir. Caminin restorasyondan önceki durumu ve çatlak rölövesi Şekil 2'de verilmiştir.

Kubbede iki tip çatlak gelişimi belirlenmiştir. Birincisi kubbenin dış yüzeyinde ve meridyen doğrultusunda çekme bölgesinde, ikincisi ise kubbenin çeşitli bölgelerinde sınırlı ve yerel olarak belirlenen çatlaklardır. İkinci tür çatlaklara yapının harç kalitesine benzer fiziksel özelliklerdeki bir malzemenin enjeksiyonu yoluyla müdahale edilmiştir. Birinci tür çatlaklara ise enjeksiyon ya da çatlak genişlikleri fazla olan bölgelerde çatlağın her iki yanının çürütülerek yeni tuğla ile örülmesi şeklinde müdahale edilmiştir. Kubbenin genel stabilitesini sağlamak amacıyla kubbe eteği kotunda enkesit ölçüleri 10mm x 100mm olan 2 adet galvanizli çelik çekme çemberi düzenlenmiştir, Şekil 5. Çekme çemberi en az 2 noktada ek yapılacak şekilde öngörülmüştür. Birleşimlerde M24 yüksek mukavemetli (8.8) bulonlar kullanılmış, bulonların sıkılması yoluyla çekme çemberinin boşluğu alınarak bir miktar öngerilme verilmiştir. Çekme çemberine ilişkin bazı imalat detayları Şekil 6 ve 7de verilmiştir.

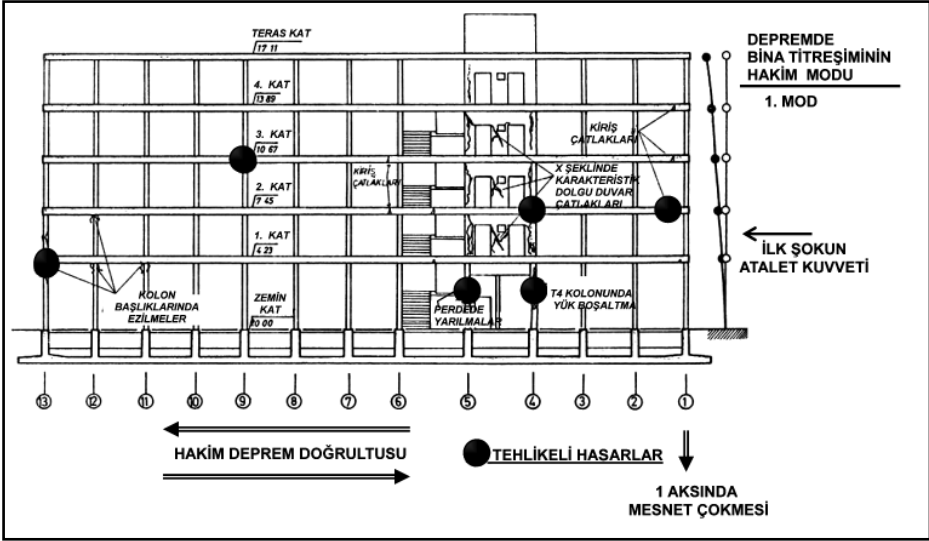
Deprem ve artçı şoklar yapıda plastik yer değiştirmelere neden olurken, hasarların büyük kısmı merdiven ve asansör boşluğu gibi yapının rijitlik merkezine yakın bölgelerde meydana gelmiştir. Kolonların büyük kısmında plastikleşmeye varan hasarlar oluşmuştur. Zemin kattaki T4 kolonu, yükünü tamamen boşaltacak şekilde kırılmıştır. Şekil – 4’ te boyuna tipik hasar kesiti gösterilmektedir. En büyük hasar birinci kat kolonlarında oluşmuş ve kolonlarda ezilme, kamalama ve burulmadan kaynaklanan çatlaklar oluşmuştur. Merdiven boşluğu civarındaki kirişler ile birinci, ikinci, üçüncü kattaki kirişlerde ağır hasar görmüştür. Merdiven ve asansör boşluğu çevresindeki dolgu duvarlar ağır hasar alırken, duvarlarda kayma çatlakları oluşmuştur. Ayrıca yapının sıvaları dökülmüş, cephedeki profil elemanlar eğilmiş ve yer yer bağlantıları kopmuştur. Hasara ilişkin daha ayrıntılı değerlendirmeler [4] kaynağından temin edilebilir.

Şekil – 4 1967 Akyazı Depremi sonrası Adapazarı Vilayet Binası'nda oluşan hasarların genel açıkları

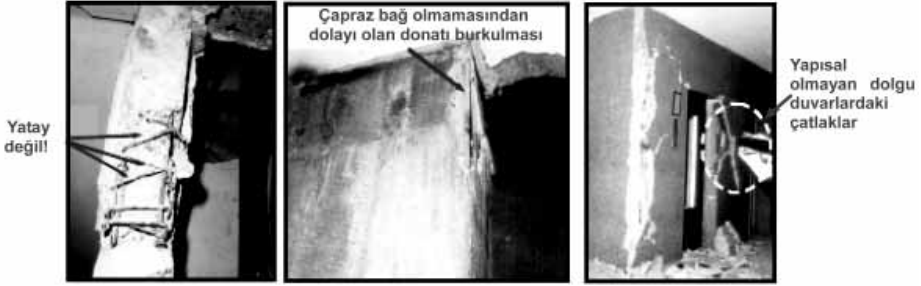
Şekil – 5 22 Temmuz 1967 depreminden sonra binada olan yapısal ve yapısal olmayan ağır hasarlara tipik örnekler

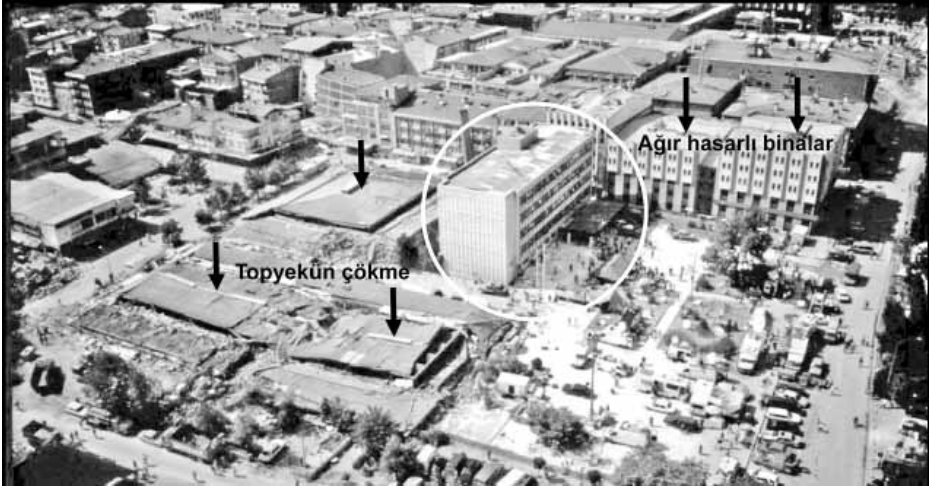
Şekil – 7 17 Ağustos 1999 depremi sonrası, Adapazarı Vilayet Binası'nın havadan görünüşü (Kaynak: Yapı Merkezi Arşivi, Eylül, 1999)

Adapazarı Vilayet Binası'na 1967 depremi sonrasında yapılan takviye ve onarım ile binanın burkulma düzensizlikleri minimize edilerek, ağırlık ve rijitlik merkezi eksenlerinin çakıştırılmış ve mantolama yöntemi ile kolonların güçlendirilmiştir. Yapılan takviyeler sonucunda bina 1999 Doğu Marmara Depremi'ni yapısal bir hasar almadan atlattır.
