II. Gün

Korumacılıkta Teknik Müdahaleler

Adana Ulucami Minaresi Güçlendirme Çalışması

Repair and Strengthening of Ahi Celebi Mosque

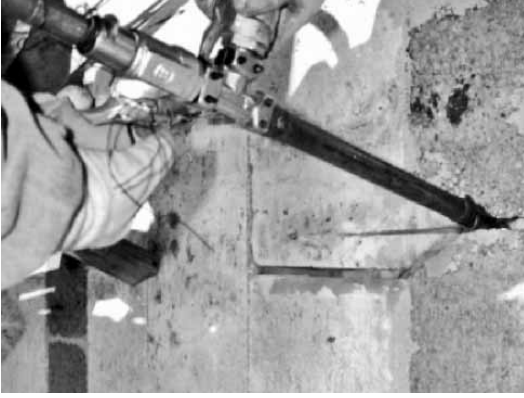
Enjeksiyonlar, taş, tuğla vb. elemanlarda veya zeminde ve betonda açılan enjeksiyon deliklerine monte edilen paker'ler yardımıyla yapılmaktadır. Enjeksiyon sisteminde 8-14 mm. çapında ve 15-120 cm. uzunluğunda delikler açılarak, bu deliklere monte edilen packer'ler yardımıyla, çatlak, boşluk veya suyun sızdığı bölgelere poliüretan reçinelerinin uygun basınçlarda enjekte edilmesidir.

Enjekte edilen reçine, sıcaklığa, suyun akışına bağlı olarak 30 ila 300 saniyede prizini alır ve katılaştır. Priz alan reçineler yığma duvarlardaki çatlak ve boşlukları, taş aralarını, ve temel altındaki zemin boşluklarını kalıcı olarak tamamen doldurur ve böylece yapılarda kesin bir stabilizasyon ve izolasyon sağlanmış olur.

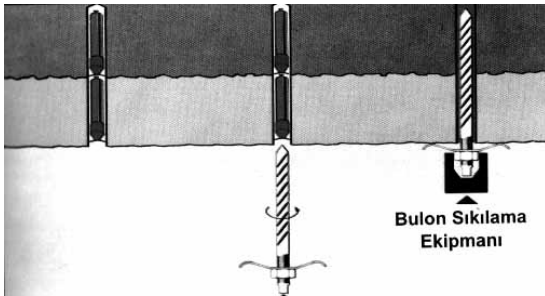
Duvarı meydana getiren taşların birbirine yük aktaracak şekilde basması sağlandıktan sonra meydana gelen çekme ve çekme doğrultusundaki kesme gerilmelerini almak için taşlar galvanizli çelikten yapılmış nervürlü rodlar ile birbirine ankre edilir. Bunun için çatlak veya derz boyunca, taşlar projesine göre istenen yerlerde, çaplarda ve uzunluklarda delinir. Bu deliklere projeye göre gereken çaplarda ve uzunluklarda SIS-LOKSET kartuşları konularak blon ve saplamalar yavaş devirli matkaplarla şekildeki gibi sürülür. Bu şekilde taşların birbirine ankre edilmesi sağlanır.

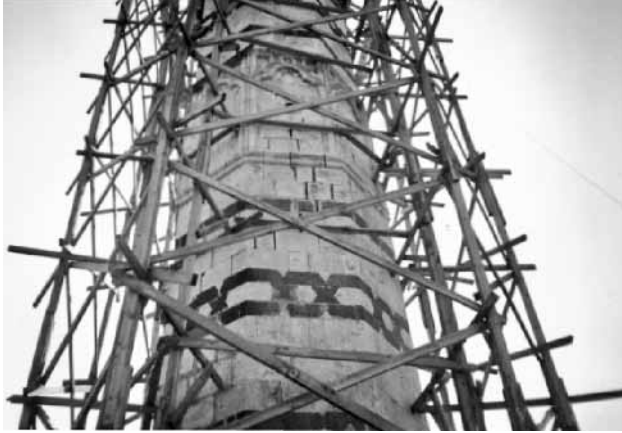
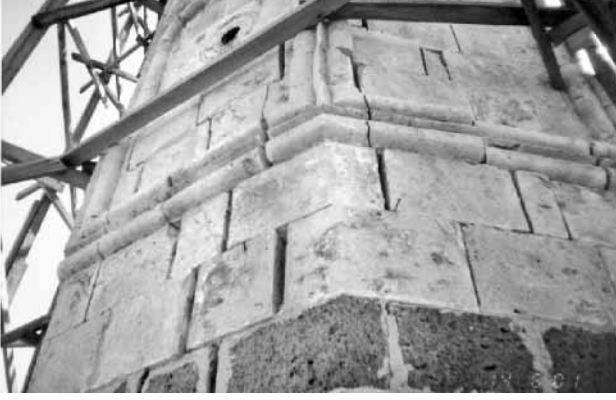
Uygulamasını yaptığımız Minova CarboTech Enjeksiyon ve Ankraj Sistemleri ile, yukarıdaki amaçlara uygun olarak; Adana Ulucami Kulesindeki birbirinden ayrılmış ve kopmuş taşlar, birbirine tekrar bağlanmış; çatlaklar ve yarıklar, orijinal basınç mukavemetlerine yakın, priz aldıktan sonra da elastik kalabilen ve mevcut yapı malzemelerine (ıslak olsa bile) çok iyi yapışan reçinelerle doldurulmuştur.

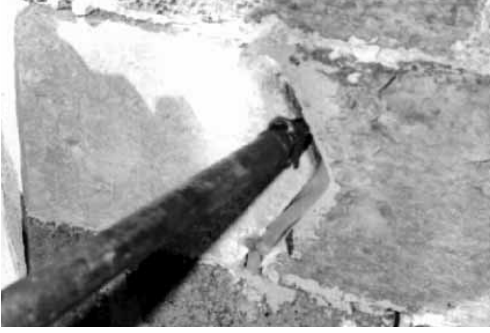
Taşların birbirine yük aktaracak şekilde basması sağlandıktan sonra meydana gelen çekme ve çekme doğrultusundaki kesme gerilmelerini almak için aynı sıradaki taşlar şekilde görüldüğü gibi 16-18 mm. çapında paslanmaz çelikten yapılmış nervürlü rodlar ile birbirine ankre edilmiştir. Bunun için taşların köşelerinden 70-100 cm derinlikte ve 20 mm. çapında delikler delinmiş ve bu deliklere Φ 16-18 mm. ankraj (tij) rodları 19x250 mm. SIS/LOKSET kartuşları ile monte edilmiştir.

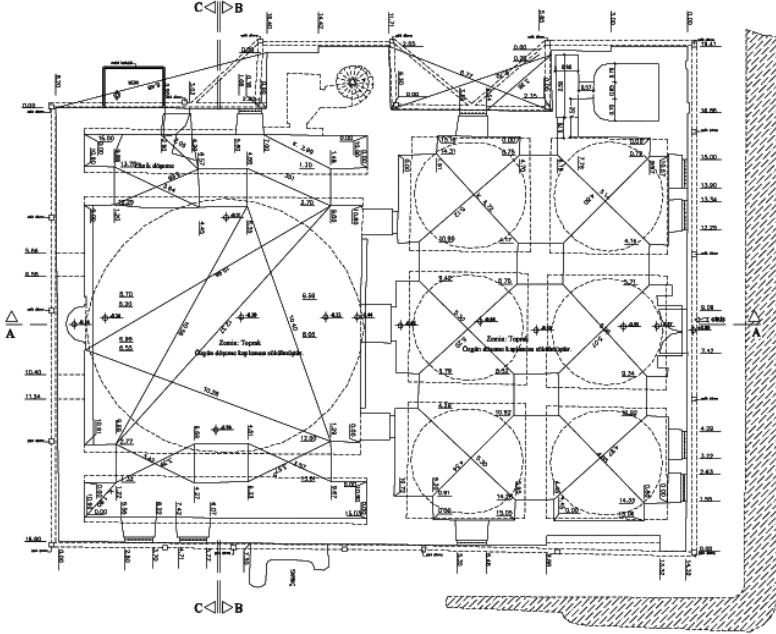
Şekil 1 Ahi Çelebi Camisi planı

eteğinde 60cm, en üst kotta 30cm'dir. Taşıyıcı duvarların kalınlıkları 100-150cm arasında değişmektedir. Caminin bulunduğu zeminle ilgili problemler nedeniyle duvarlarda farklı oturmalar meydana gelmiş, kubbelerin mesnetlendiği kemerleri taşıyan sütunlarda / ayaklarda farklı oturmalar oluşmuş bu nedenle kemerlerin mesnetlerini birbirine bağlayan gergilerde eğilmeler / burkulmalar meydana gelmiştir.

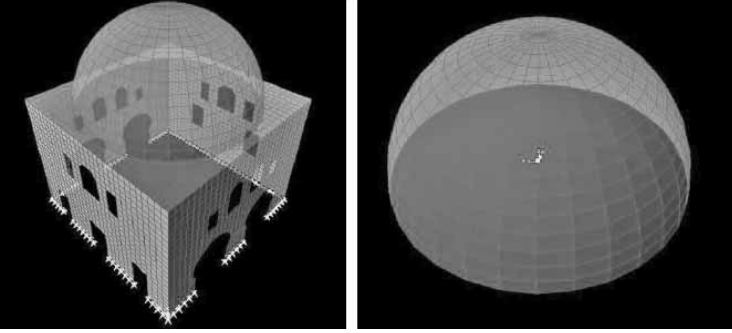
Şekil 3 Ahi Çelebi Camisi ve ana kubbe sonlu eleman modeli.

Ahi Çelebi Camisi SAP2000 yazılımı ile malzeme ve geometri değişimi bakımından doğrusal elastik ve 3 boyutlu kabuk elemanlar ile modellenmiştir, Şekil 3. Model, 3153 kabuk elemandan meydana gelmekte olup toplam 18855 rijitlik ve 9294 kütle serbestlik derecesine sahiptir. Kabuk eleman olarak dörtgen/üçgen eğrisel elemanlar kullanılmıştır. Yapının bütünü ile kubbenin davranışını karşılaştırmak amacıyla ana kubbe ayrı olarak da modellenmiş, böylece çevre mesnet koşullarının etkisini incelemek de mümkün olmuştur. Malzemenin mekanik parametreleri için elastisite modülü 20GPa, poisson oranı 0.20 olarak seçilmiştir. Temel zemini ile ilgili güçlendirme çalışmaları sonucunda zeminle ilgili herhangi bir oturma problemi ile karşılaşmayacağı için yapının zemine rijit olarak mesnetlendiği varsayılmıştır. Hesaplarda doğrusal olmayan davranış gözönüne alınmadığı için çatlakların yapının rijitliğini azaltan etkisi ihmal edilmiştir.

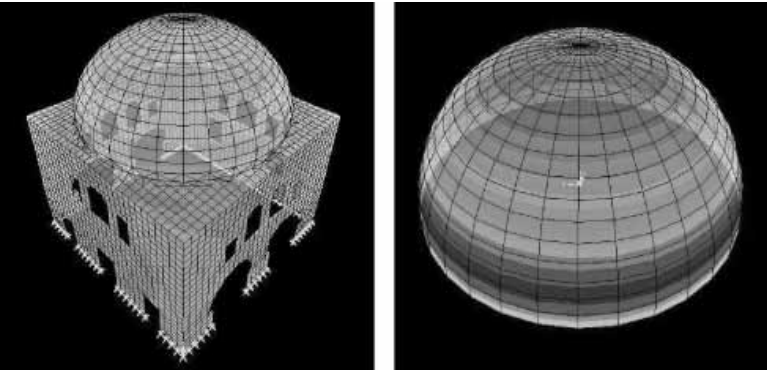
Şekil 4 Ahi Çelebi Camisi ve ana kubbedeki normal gerilme dağılışı.

Yapılan varsayımlar altında yapı ağırlığı 5200 kN, ana kubbenin ağırlığı 1290kN olarak hesaplanmıştır. Mevcut durumda, düşey yükler etkisi altında temel seviyesindeki ve ana kubbenin eteğindeki en büyük basınç gerilmeleri sırasıyla 0.20MPa ve 0.06MPa'dır. Kubbenin enlemleri doğrultusunda oluşan en elverişsiz çekme gerilmeleri ise 0.04~0.09MPa aralığında değişmektedir. Gerilme dağılımları Şekil 4'de verilmiştir.

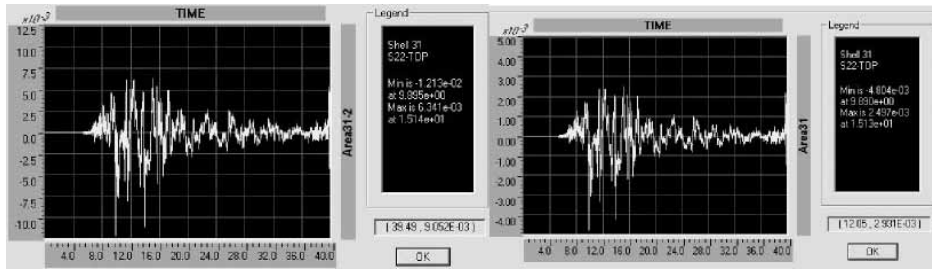
Şekil 8 Güçlendirmeden önce ve sonra normal gerilme geçmişi.

Yapının deprem etkisi altındaki davranışını ve uygulanan çekme çemberinin bu davranışına olan etkisini gözlemek amacıyla yapı zaman tanım alanında elastik hesap yöntemi ile 17 Ağustos 1999 Kocaeli Depremi Yarımca ivme kaydı kullanılarak çözümlenmiştir. Şekil 8’de güçlendirmeden önce, Şekil 9’da güçlendirmeden sonra kubbenin mesnetlendiği noktalardan 31 numaralı kabuk elemanındaki normal gerilme geçmişi verilmiştir. Hesaplar sonucunda kubbedeki normal gerilme dağılımının güçlendirmeden sonra önemli oranda azaldığı belirlenmiştir. Elde edilen verilerden çekme gerilmelerinde %60’a varan azalmalar gözlenmiştir.
