Betonarme Çerçeve İçerisindeki Sandviç Duvarların Birleşik İki Yönlü Yükler Altındaki Davranışı

The Behavior of Double-Whyte Hollow Clay Brick Walls under Bidirectional Loads in R/C Frames

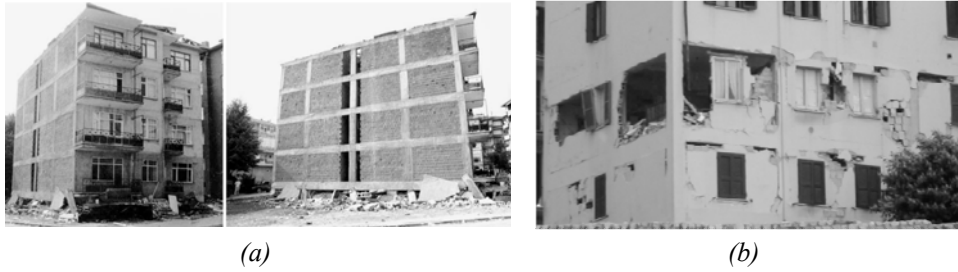
Şekil 1. (a) 1999 Kocaeli [3], (b) 2009 L'Aquila depremleri yumuşak kat hasarları [4].

Depremlerde yumuşak kat mekanizmalarına genellikle dolgu duvarların yapı içerisindeki düzensiz dağılımlarının öncülük ettiği bilinir. Bununla birlikte deneysel araştırmalar düzenli dolgu duvar dağılımında bile zayıf-yumuşak kat mekanizmasının oluşabildiğini göstermiştir [2]. Betonarme çerçeve sisteme göre ötelenme rijitliği çok daha yüksek olan duvarlar, göçmelerinden sonra ilgili katta rijitliğin büyük oranda değişmesine ve bu katın diğer katlara göre yumuşamasına neden olmaktadır. Bu tespit Şekil 1.a'da görülen deprem sonrası hasar gözlemleri ile de uyumludur [3]. Çerçeve içerisindeki dolgu duvarlar, deprem sırasında kat ötelenme talebi sebebiyle düzlemiçi, duvarın kütlesine etkileyen dinamik atalet kuvvetleri sebebiyle düzlem dışı birleşik etkilere maruz kalırlar. Günay ve Mosalam [4], 2009 L'Aquila depreminde, içinde bulunduğu çerçeveye nazaran yüksek rijitliğe sahip dolgu duvarların, birleşik düzlemiçi ve düzlem dışı etkiler altında gevrek göçmesi ile tetiklenen zayıf-yumuşak kat mekanizmasının, gerçekleşen deprem hasarında büyük bir rol oynadığını belirtmiştir. ODTU Van depremi saha gözlem raporunda [5] ise, dolgu duvar hasarlarının yaygın gözlenen bir hasar olduğu, gözlenen hasar ve performans açısından bu depremin dolgu duvarların yapı performansına etkisini açıkça ortaya koyduğu ifade edilmiştir. Dolgu duvarlar yapıya ciddi rijitlik kazandırmış ve düzlemleri içinde kaldıkları müddetçe yapının kat ötelemelerini sınırlandırmıştır. Ancak bazı durumlarda düzlem dışına devrilerek binaların davranışında ani değişikliklere neden olmuştur. Bu sebeple yeni binalarda dolgu duvar yapımı, montajı ve çerçeve sistemle olan ilişkisinin acilen ele

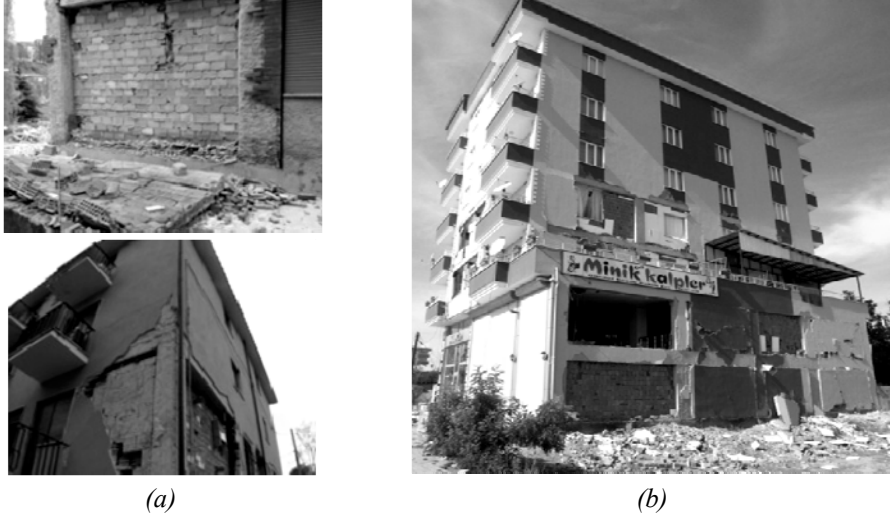
Şekil 2. (a) L'Aquila [4], (b) Van depremi alt ve orta katların sandviç duvar hasarları.

olabileceğini göstermektedir [1, 7]. İki narin kanattan oluşan sandviç dolgu duvarların düzlemdışı rijitliğinin genel olarak aynı toplam kalınlıktaki diğer dolgulara göre daha düşük olması bu faydayı artırıcı yöndedir. Fakat burada dikkat edilmesi gereken nokta, düzlemediği ve düzlemdışı yük etkileşimi altında duvarların düzlemi dışına devrilme tehlikesidir.

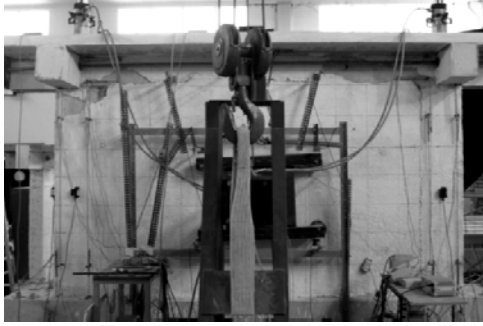
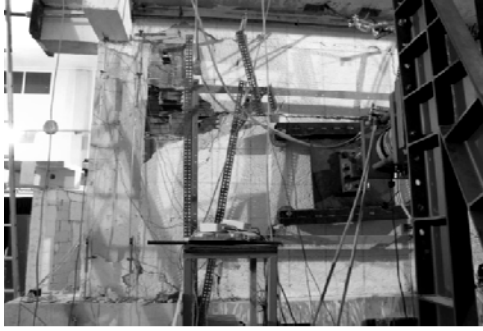
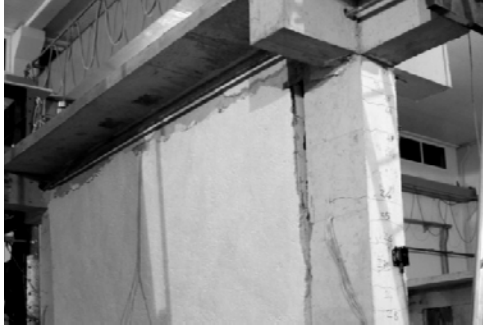
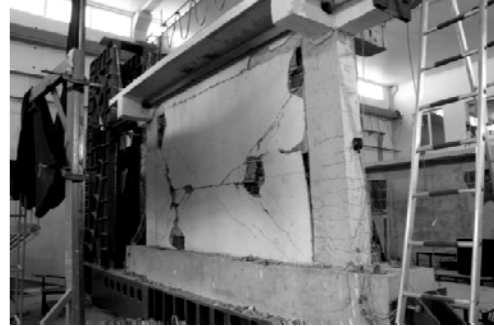
Şekil 10. (a) SWF ve b) SWFZ numunelerinin dolgu duvar hasarları.

%0.75 - iç kanadın diyagonal çekme ile karışık kesme kayması hasarı.

%1.0 - iç kanadın diyagonal çekme ile karışık kesme kayması hasarı.

%1.40 - kesme kayması gerçekleşen iç duvarda, duvar bloklarının köşesinde ezilme

%1.40 - iç duvarda köşe ezilmeleri, iki yönlü yükleme ile yumuşayan orta bölge.

%1.75 - dış duvarın düzlemdışı doğrultuda stabilite kaybı.

%2.75 - dış duvarın diyagonal kemerlenme ve kesme kayması ile karışık hasar modu.

Şekil 10'da hasar görüntüleri verilen SWF numunesinde gözlenen ilk hasar %0.35 ötelenme oranında kolon-duvar ve kiriş-duvar ara yüzelerindeki ayrışmalardır. %0.69 ötelenme oranında kolon elemanda ilk eğilme çatlakları gözlenmiş ve boyuna donatısında ilk akma %0.72 ötelenmede ölçülmüştür. Numunenin duvar elemanında %1.0 ötelenme düzeyinden itibaren düzlemsiz hareketlenme gözlenmiştir. Tersinir tekrarlı tepe ötelenmeleri sırasında bir kolon ile duvar arasında büyük açılmalar gerçekleşirken, diğer kolon her iki duvar kanadını ayırmaya çalışacak şekilde duvar içerisine gömülmektedir (yarma etkisi). Ayrıca tersinir düzlemiçi ötelenmeler sırasında duvar-çerçeve arayüzündeki örgü harcı ezilmekte ve dolgu duvarın mesnet özellikleri değişmektedir.

SW duvarın ince dış kanadı, %1.0, %1.4 ve %1.75 ötelenme oranlarında panel kalınlığının (sıvalı olarak 10 cm) sırasıyla %30, %40 ve %60'ı mertebelerinde düzlemdışı hareket

gerçekleştirmiş ve son ötelenme düzeyindeki stabilite kaybı sebebiyle teste son verilmiştir. Test sonunda ayrıca dört tuğla büyüklüğündeki duvar parçaları dağılarak dökülmüştür.

Şekil 10'da hasar görüntüleri verilen SWZF numunesinde ise Z bağlantıların dolgu duvar bütünlüğünü korumadaki yararlı etkileri görülmüştür. Z bağlantılar her iki duvar kanadını başarılı şekilde bir arada tutarak hem global hem de lokal hasar modlarının önüne geçmiştir. Düzlemiçi yük etkileri altında diyagonal çekme ve kesme kayması, düzlem dışı yüklemeye ise kemerlenmenin diyagonal üzerinde gelişmesi dolgu duvarlarda karışık bir hasar modu oluşturmuştur. Çizelge 4'de, tüm numuneler için gözlenen dolgu duvar ve çerçeve hasarı özetlenmiş ve ayrıca numunelerde ulaşılan en büyük tepe yükleri verilmiştir.

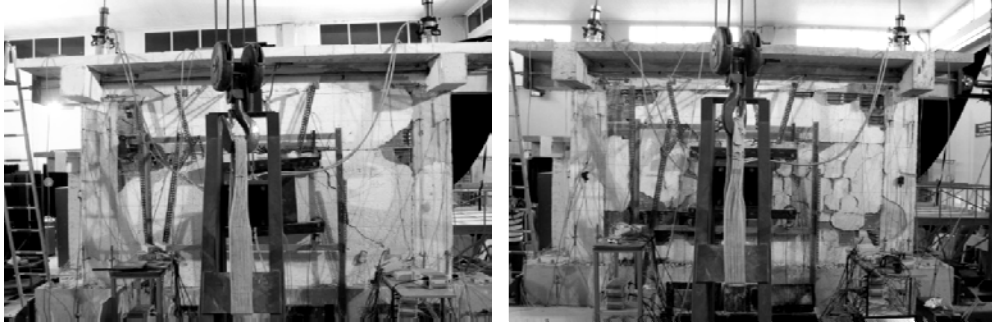
Şekil 10. (a) SWF ve b) SWFZ numunelerinin dolgu duvar hasarları, devam.

%1.75 - iç kanadın diyagonal kemerlenme ve kesme kayması ile karışık göçme modu.

%2.75 - diyagonal kemerlenme ve duvar orta bölgesine yayılı kesme kayması.

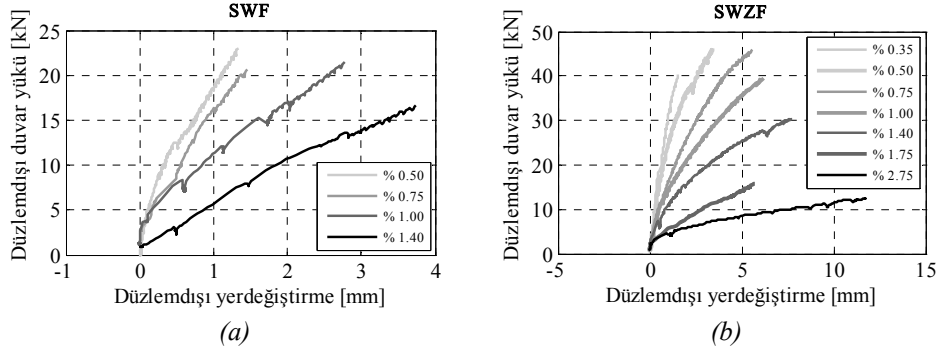
Şekil 12. Dolgulu numunelerin belirli düzlemini tepe ötelenmesi değerlerinde gerçekleştirilen düzlemdışı testlerine ait yük-yerdeğiştirme eğrileri.

Numunelerin düzlemiçi doğrultuda aldığı ilk hasarlara bağlı olarak ilk düzlemdışı yüklemeler SWF ve SWZF numuneleri için %0.50 ve %0.35 tepe ötelenme oranlarında uygulanmıştır. Düzlemdışı testlere ait yük-duvar ortası ortalama yerdeğiştirme eğrileri Şekil 12'de verilmiştir. Grafiklerdeki her bir eğri farklı düzlemiçi tepe ötelenmesi değerlerinde gerçekleştirilen düzlemdışı testlerin yük-yerdeğiştirme eğrilerine karşılık gelmektedir. Grafiklerden izlenebileceği gibi, artan düzlemiçi ötelenme ve dolayısıyla kontrollü olarak artırılan hasar sebebiyle duvarlar düzlemdışı doğrultuda yumuşama eğilimi göstermektedir. Düzlemdışı yük düzeyi de eğrileri elastik ötesine taşımıştır. Grafiklerdeki eğriler en büyük düzlemdışı yüke kadar olan tepkiyi göstermektedir. Yükün kaldırılmasından sonra uygulanan yerdeğiştirme bir miktar elastik olarak geri dönmüştür. SWF numunesinde bulunan dolgu hem iki sıra duvardan oluşmakta hem de bu sıraları birbirine bağlayan herhangi bir bağlantı elemanı barındırmamaktadır. Bu sebeple atalet yükü olarak duvar üzerine etkiyecek düzlemdışı yük, itilen kanadın kütlesi ile orantılı olarak azaltılıp duvara uygulanmıştır. Bu sebeple çıkılan yük düzeyleri görece daha düşüktür.
